平成20年1月18日
経済産業省

経済産業省からのご注意

ガス機器にはきちんと合う接続具の付いた ゴム管を使いましょう！

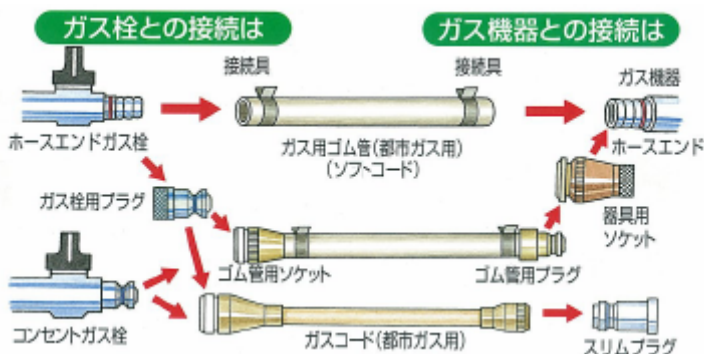
《ガス栓との接続・ガス機器との接続》

- ・コンセントガス栓(ガス栓用プラグ)にガスコード(ゴム管用ソケット)を取り付ける際には、カチッと音がするように確実に取り付けて下さい。
- ・接続具はサイズ・接続形状に合ったものをご使用下さい。

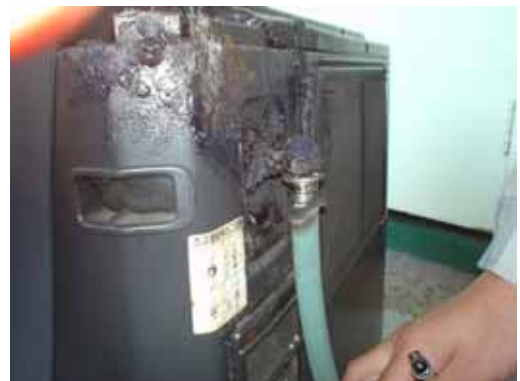
《ガス機器にゴム管を直接接続した場合》

迅速継ぎ手でガス機器に接続するべきところ、直接ゴム管でガス機器に接続したことにより、ガスが漏えいし、着火したとみられる例

最近、ガスストーブやガスファンヒーター等のガス機器に合わないゴム管を使用したことにより、ガス機器が焼損する事故が多発しています。必ず、適合する接続具の付いたゴム管やガスコードを使いましょう。

誤った接続具の使用による着火事故は、昨年12月以降7件発生しています。なお、人損はありません。
