逐次型空気圧式マッサージ器

# DVTメドマー DVT-2B トラブルシューティング

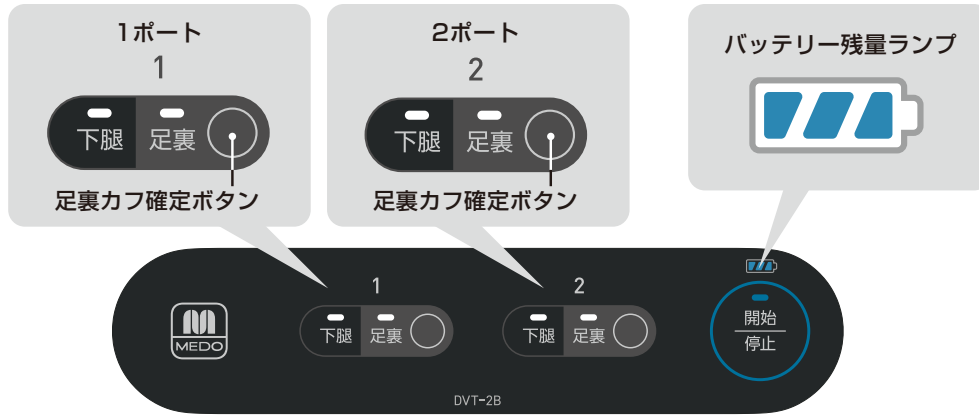
異常が発生した場合：警告音とバッテリー残量ランプの表示でお知らせします。  
運転開始・停止ボタンを押し、エラー状態を解除してから下表に従って処置をしてください。

表示順	バッテリー残量ランプの表示	トラブル	原因	処置
↓		本体を操作できない。	バッテリー残量の低下	バッテリーを充電してください。
			内部異常	お求めの販売店に修理・点検の依頼をしてください。
↓	パターンA	足裏カフが加圧されない。	足裏カフ確定ボタンが押されていない。	<b>パターンA</b> 1ポート側の足裏カフ確定ボタンを押してください。
	パターンB			<b>パターンB</b> 2ポート側の足裏カフ確定ボタンを押してください。
	パターンC			<b>パターンC</b> 1ポート、2ポートの足裏カフ確定ボタンを押してください。
↓	パターンA	運転開始後に停止する。	ホースが折れ曲がっていたり、重いものが載って潰れている。	<b>パターンA</b> 1ポート側のホースの折れを直したり、重いものを取り除いてください。
	パターンB			<b>パターンB</b> 2ポート側のホースの折れを直したり、重いものを取り除いてください。
↓		運転開始・停止ボタンを押した後に停止する。	ホース先端の回転ロックプラグが、本体のポートに接続されていない。	ホース先端の回転ロックプラグを本体のポートに接続してください。
			ホースとカフが接続されていない。	ホースとカフを接続してください。

表示順	バッテリー残量ランプの表示		トラブル	原因	処置
↓	パターンA  	パターンB  	運転開始後に 停止する。	カフやホースに 穴が開いている。	<b>パターンA</b> ホースに穴が開いていた場合 1ポート側のホースを新品と 交換してください。
	パターンA  	パターンB  		ホースが 抜けている。	ホースが抜けていた場合 ホースを接続してください。
↓	パターンA  	パターンB  	本体を操作 できない。	<b>パターンA</b> バッテリー温度が 高温になっている	バッテリーが正常な 温度範囲になるまで待ち、 再度運転開始・停止ボタ ンを押してください。
				<b>パターンB</b> バッテリー温度が 低温になっている

※エラー中、バッテリー表示ランプは上記の表示を繰り返します。
